INFORME TÉCNICO DE MUESTREO PARA MACROINVERTEBRADOS EN LA QUEBRADA DE CHAULLAYACU.

JULIO 2013

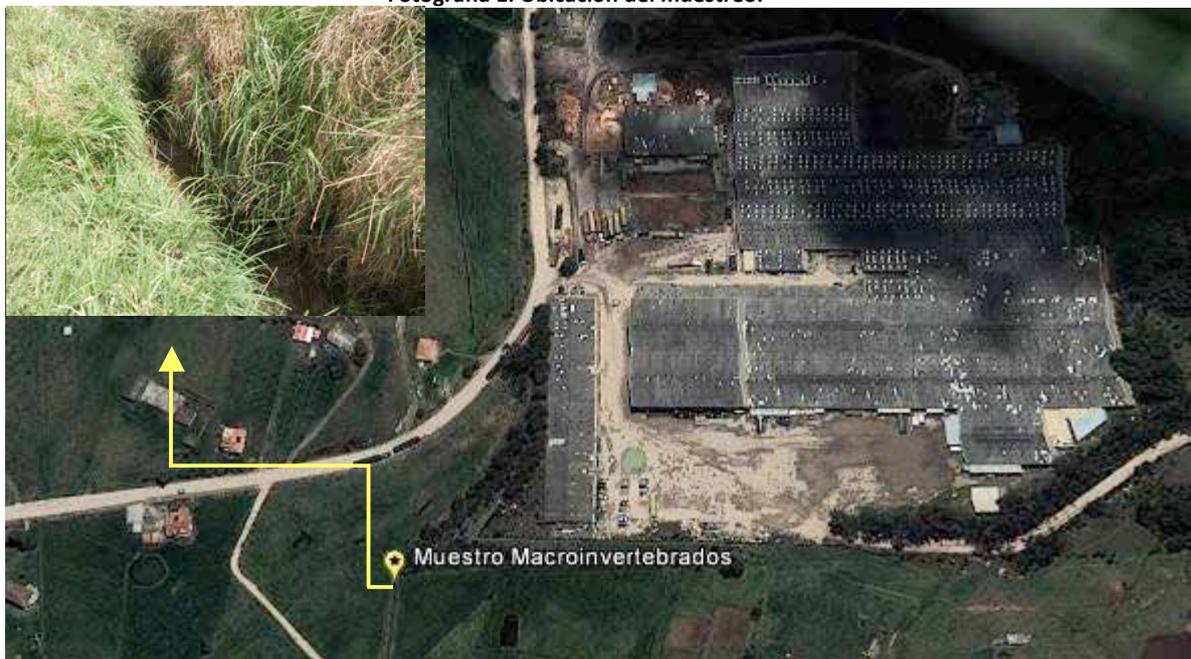
Fotografía 1. Ubicación del muestreo.

El estudio fue realizado en la quebrada de Chaullayacu ubicada en la parroquia rural Tarqui, al suroeste del cantón Cuenca a una cota de 2624msnm con coordenadas 718002mE y 9669651mS UTM WGS84. Las aguas de esta quebrada desembocan en el Río Tarqui que pertenece a la cuenca del Río Paute. El sitio de estudio pertenece a la zona de vida Matorral Húmedo Montano (Subregión norte y centro, sector sur de los Valles interandinos), según la Propuesta Preliminar de un Sistema de Clasificación de Vegetación para el Ecuador Continental de Sierra. Además, el sitio en estudio ha sido modificado por la acción del hombre donde el paisaje ha cambiado debido a la deforestación para el desarrollo agrícola y ganadero del sector. Así se tienen pequeños remanentes de bosque donde su dosel no supera los 4 o 5 m de altura lo que genera una formación vegetal arbustiva. La quebrada de Chaullayacu donde fue colectada la muestra biológica está rodeada por especies herbáceas donde la especie dominante es el kikuyo.

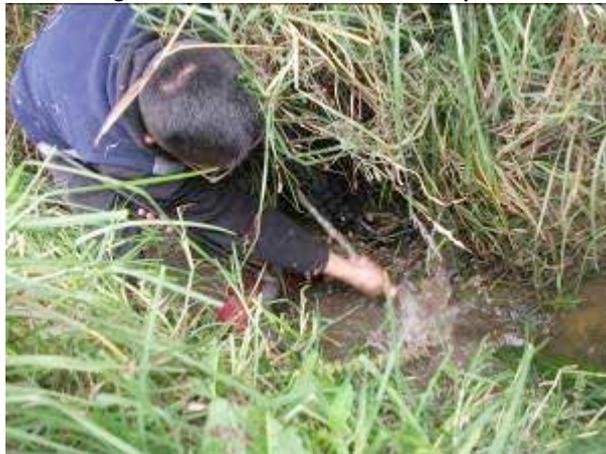
Fotografía 2. Remoción del lecho de la quebrada

Colecta de macroinvertebrados: Seleccionada la zona de muestreo, se procedió a utilizar una red de mano/arrastre, con un ojo de malla de 0.25mm, en zonas con sustrato de piedras de un diámetro no mayor a 20cm, hojarasca y otros tipos de sustratos, abarcando el centro y las orillas de la quebrada. El sustrato del lecho de la quebrada fue movido con el uso de un palo de madera durante un minuto y realizando dos réplicas para una muestra. El contenido de la red fue colocado en una funda flexible resellable con agua y alcohol al 75%. La muestra biológica colectada fue llevada al Laboratorio de Limnología de la Universidad del Azuay, donde los individuos de macroinvertebrados fueron colocados en una bandeja plástica para luego ser extraídos mediante pinzas y colocados en una caja petri. Después, fueron contabilizados y finalmente identificados mediante el microscopio y las respectivas claves taxonómicas (Fotografías 2, 3, 4, 5, 6, 7 y 8). Para la fase de laboratorio se contó con el apoyo de la Egres. en Biología Patricia Rodas con respecto a la extracción, conteo, identificación y los análisis respectivos.

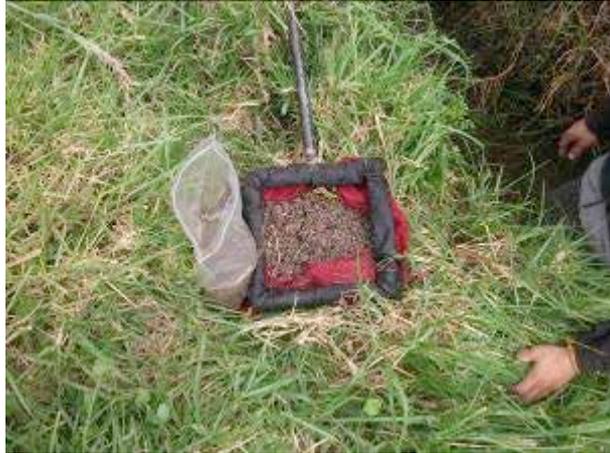
Fotografía 3. Extracción de la muestra para colecta en funda resellable.

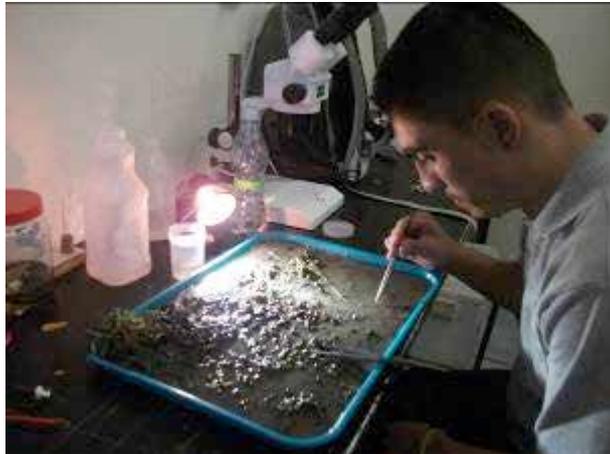
Fotografía 4. Extracción de macroinvertebrados de la muestra colectada.

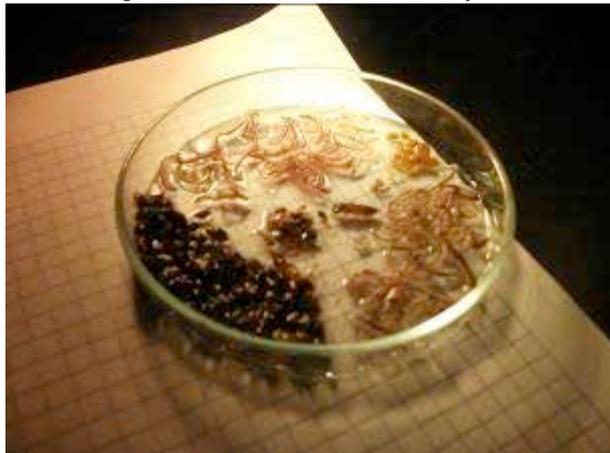
Fotografía 5. Macroinvertebrados en caja Petri.

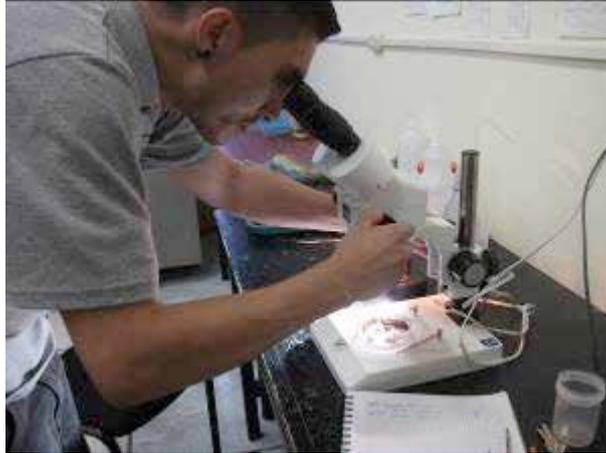
Fotografía 6. Identificación de macroinvertebrados.

Análisis de Laboratorio de macroinvertebrados: Para obtener una mayor precisión en la muestra de macroinvertebrados, el nivel sistemático al que se identificó los organismos fue (en la medida de lo posible) de género. Las claves taxonómicas utilizadas fueron las de Domínguez (2009), Roldan (1996) y Heckman (2008 & 2011).

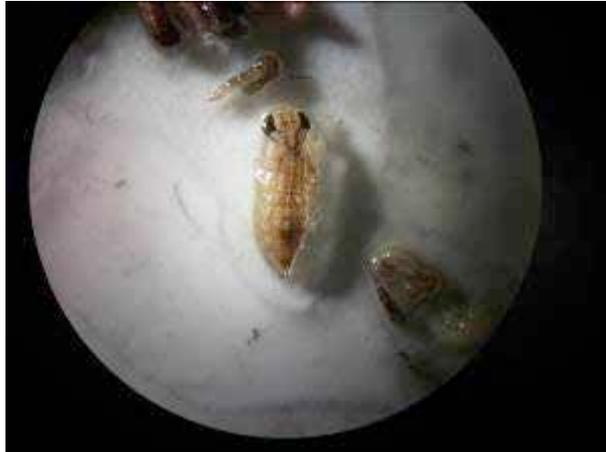
Fotografía 7. Larva de libélula (Odonata) en vista de microscopio.

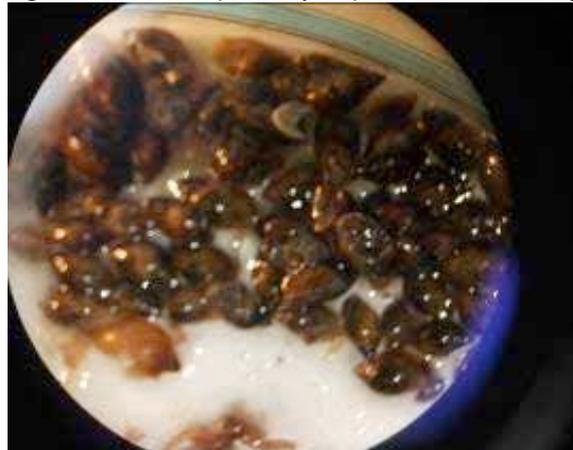
Fotografía 8. Caracoles (Gasteropoda) en vista de microscopio.

Macroinvertebrados: En la muestra de macroinvertebrados se encontraron 337 individuos pertenecientes a siete familias y siete géneros distintos. Los resultados encontrados dentro de esta estación según el índice biológico ABI, indican que el estado de calidad de agua se encuentra en la categoría de aguas muy contaminadas. La familia más predominante es Chironomidae con el 86% de dominancia dentro de la muestra; esta familia se caracteriza por vivir en cuerpos de agua someras o profundas, corrientes o estancadas, sobre amplias superficies o en pequeños reservorios (bromeliáceas, axilas de las plantas) (Paggi, 2001). También, se les encuentra en fango, arena y con abundante materia orgánica en descomposición. Son indicadores de agua mesoeutróficas (Roldán, 1996).

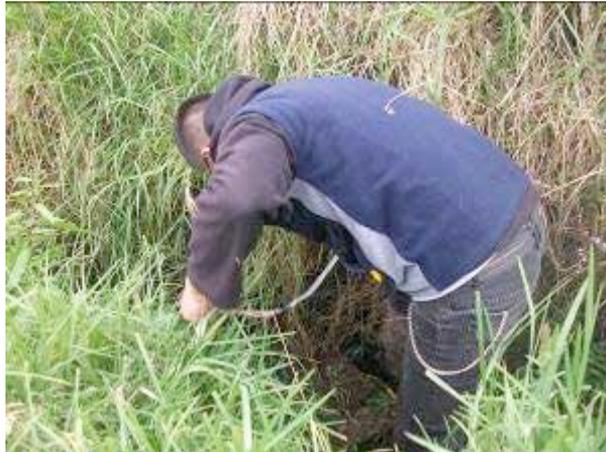
Fotografía 9. Mediciones en la quebrada.

Medición de caudales: Se buscó un transecto de cuerpo de agua con la sección lo más homogénea, preferentemente con un flujo laminar para que así el sesgo sea el menor posible (Jáimez, Cuéllar et al. 2002). La fórmula para la obtención del caudal:

Dónde: d=distancia (2, 3 o más metros) (depende también del ancho del cauce), a=ancho, p=profundidad, k=constante (0,8 canales rugosos y 0,9 canales lisos), t=tiempo. El tiempo se obtiene con el recorrido del flotador en una distancia conocida, con un promedio de 7 repeticiones. El flotador puede ser un palo, procurando en cada repetición que sea más o menos del mismo tamaño y peso.

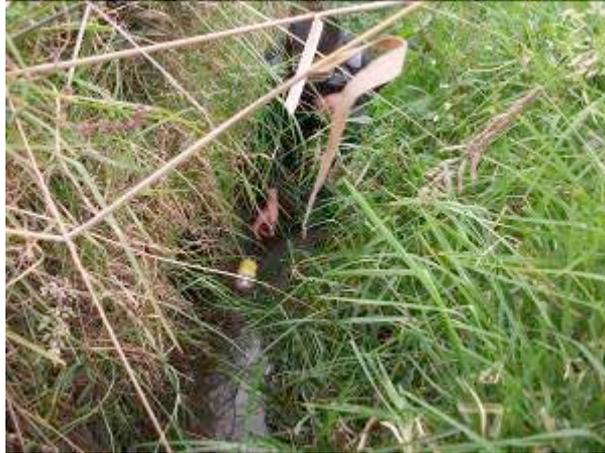
Fotografía 10. Uso de flotador.
